## BERICHT ZUR RESTAURATORISCHEN

## FASSUNGSUNTERSUCHUNG

## AM BÄRENTOR IN BEHRENHOFF

Das sogenannte BärenTOR in Behrenhoff am Eingang zum Schlosspark: zwei verputzte Pfeiler mit doppelten Halbsäulen, vorder- und rückseitig, als Bekrönung Wappen tragende Bären, errichtet um 1900.

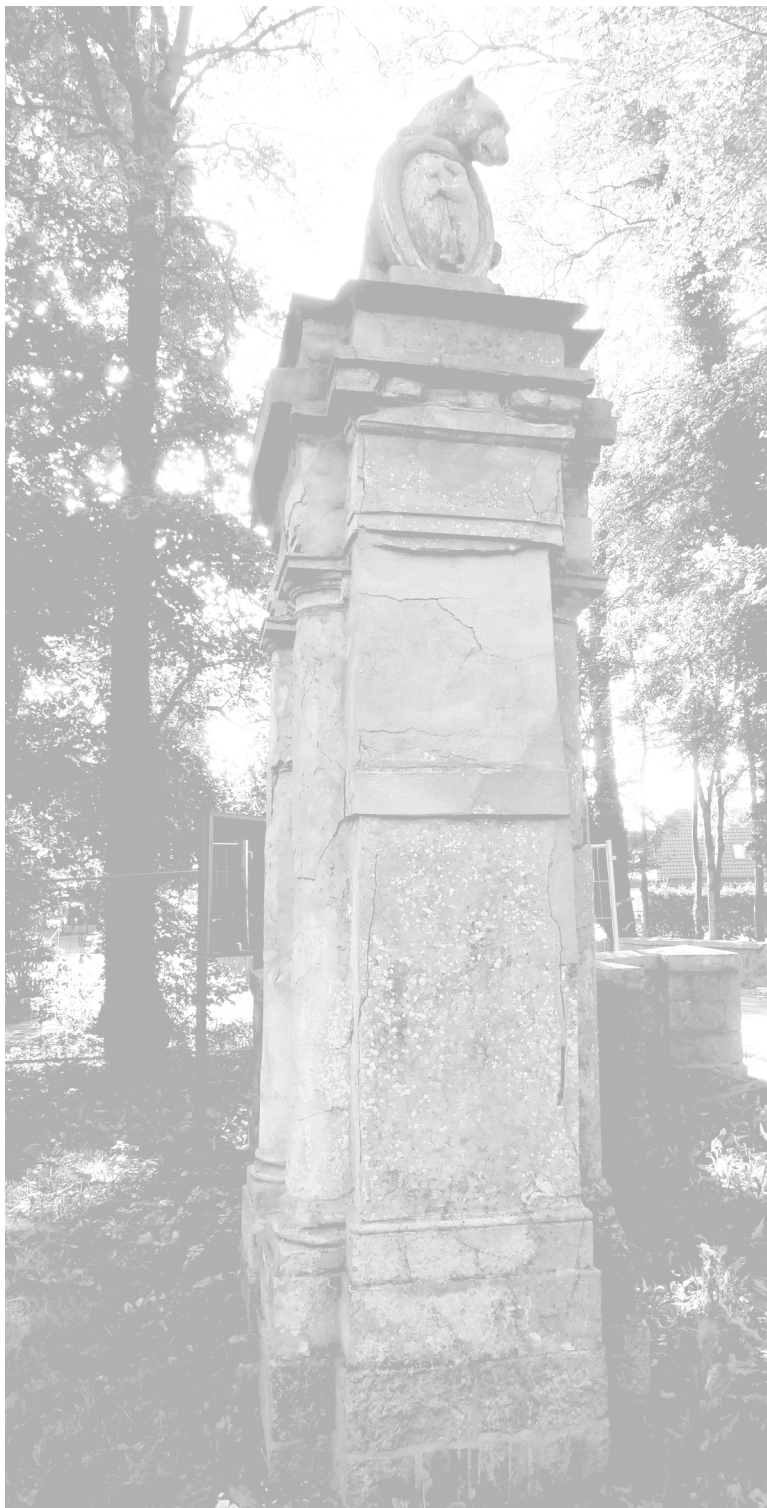
| FOTODOKUMENTATION      BärenTOR Behrenhoff | Befund-Nr. | SEITE    1 |

| | OBJEKTTEIL<br>BärenTOR, Gesamtansicht | |
| | LOKALISIERUNG<br>Gesamtansicht von der Straße aus | |

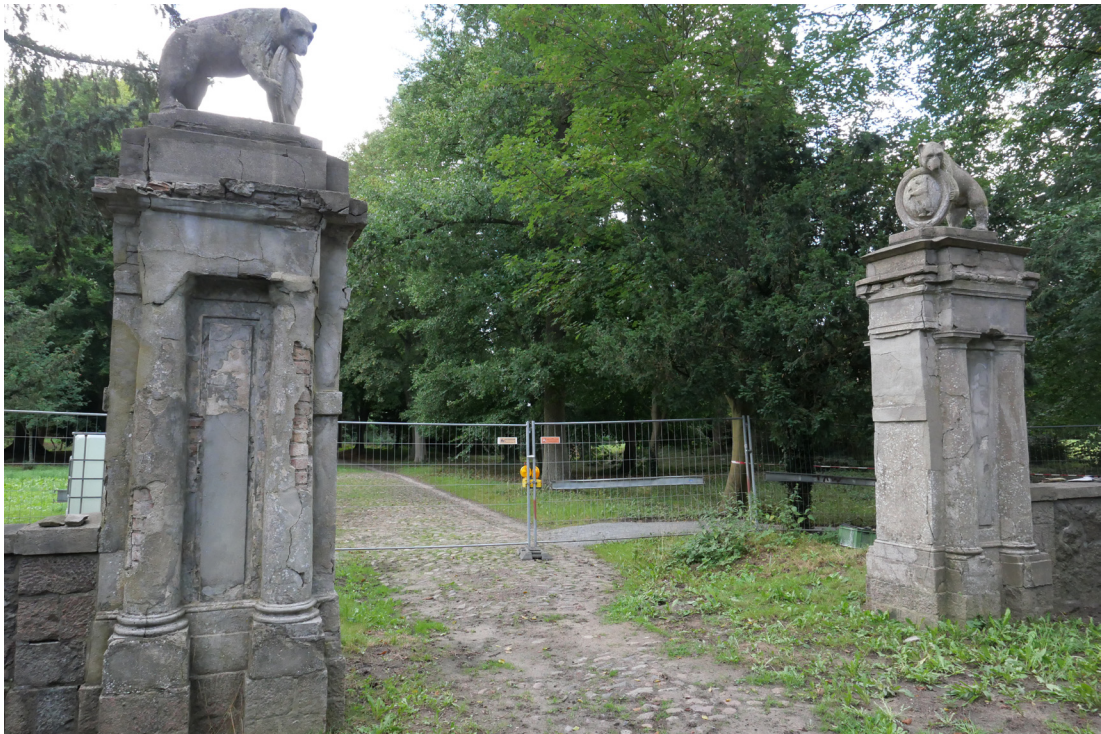
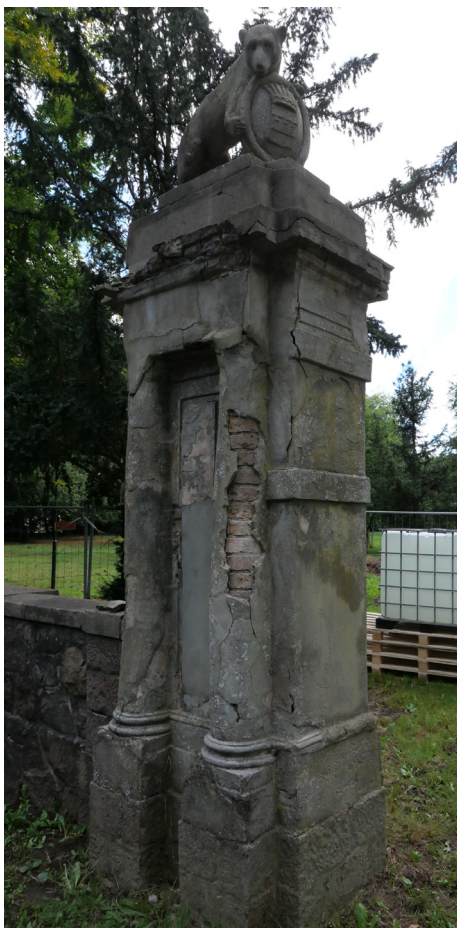
Die Pfeiler sind aus Ziegelsteinen (stellenweise, z.B. die Säulen, aus Formsteinen) auf zwei Reihen gleichmäßig gehauenen Granitquadern gebaut und mit stellenweise bis zu 3 cm dickem (augenscheinlich) Zementputz verputzt. Zum Teil ist der bauzeitliche Putz erhalten, es sind eine Vielzahl an Ausbesserungen und Sekundärputzen - teilweise Zementschlämmen oder sehr harte Zementputze - auszumachen, die nicht in konkrete Reparaturphasen eingeordnet werden können.

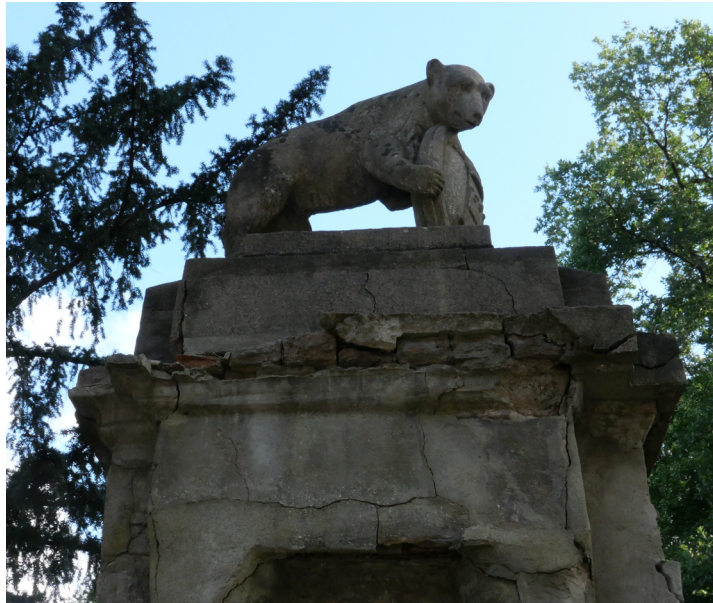
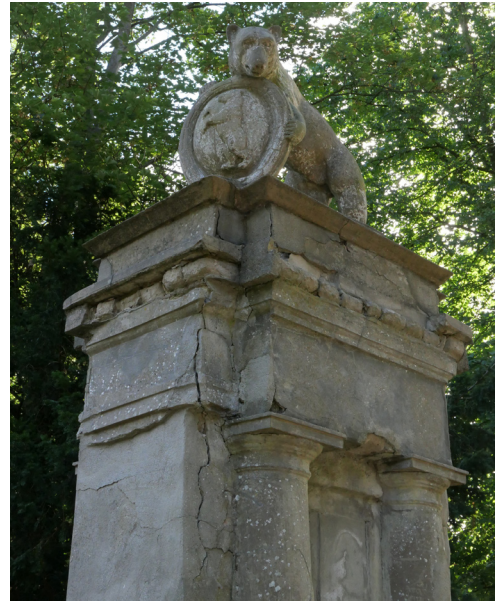
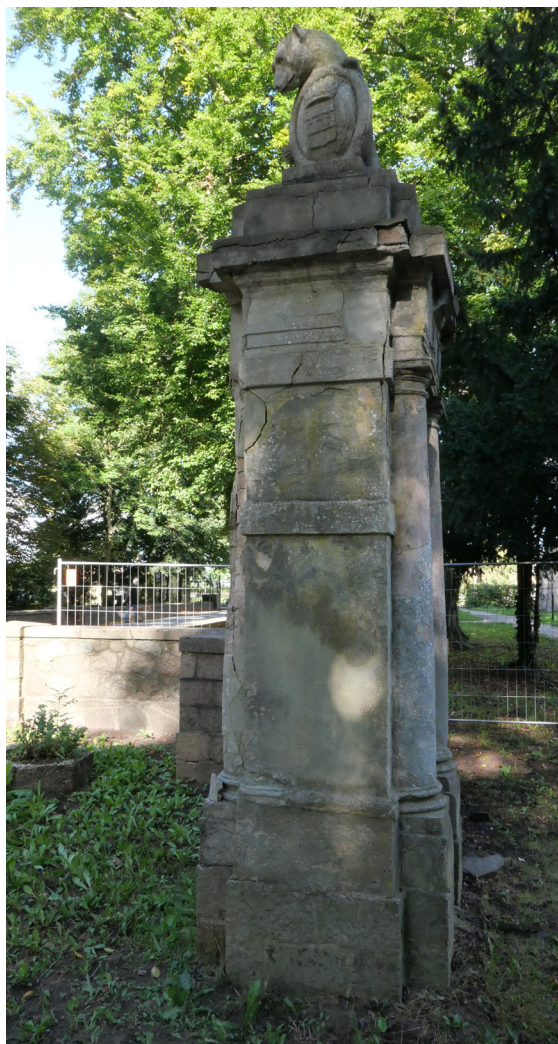
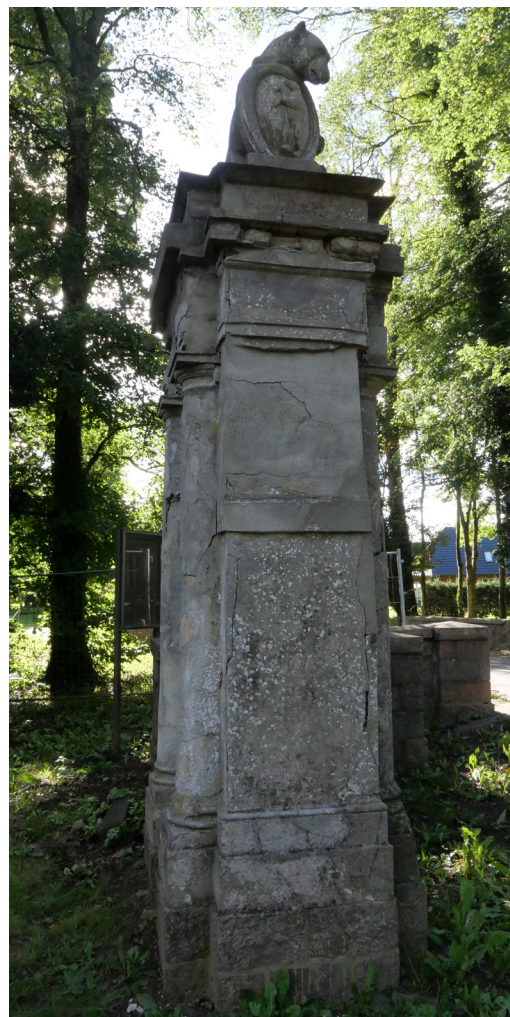
| | DETAIL<br>linker Pfeiler (linke Abbildungen),<br>rechter Pfeiler (rechte Abbildungen) | |
| | LOKALISIERUNG<br>oben: Bekrönungen straßenseitig<br>unten: Innenseiten der Pfeiler | |

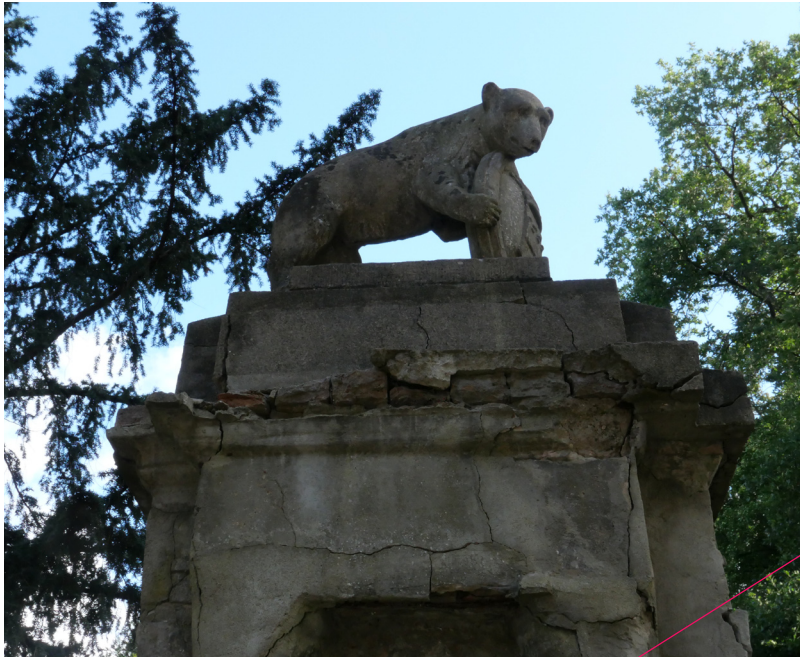
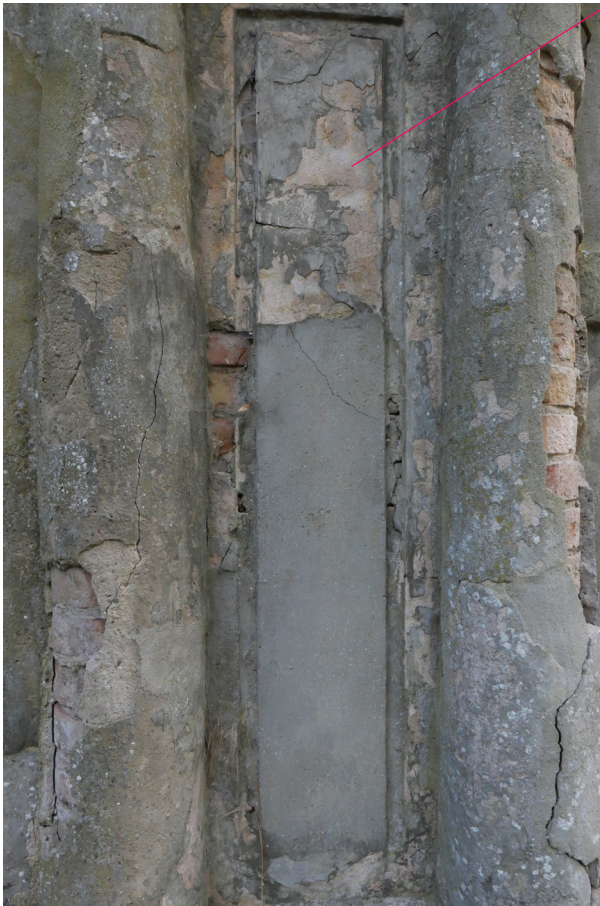
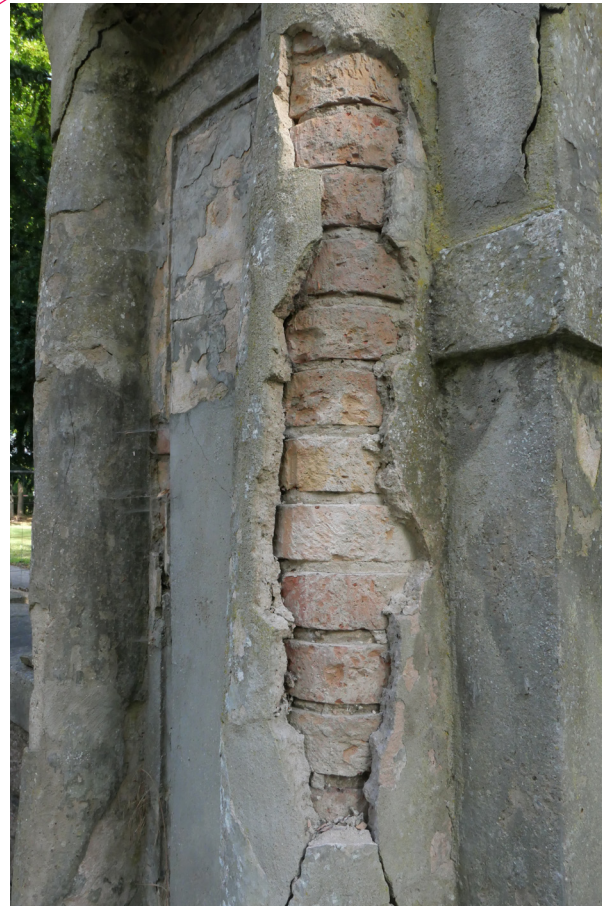
| | DETAIL<br>Zustand des linken Pfeilers, straßenseitig | |

Desolater Zustand der Außenhülle der Pfeiler, teilweise großflächiger Putzverlust, darunter wird das Ziegelmauerwerk sichtbar. Auch bereits in der Vergangenheit durchgeführte Reparaturen sind bereits geschädigt und abgängig.

Die ebenso abgängige Sichtfassung (grau) gibt die ursprüngliche (bauzeitliche) Fassung der Pfeiler frei: ein helles, ocker rötlich gebrochenes Weiß, das an den verschiedenen zur Befunderhebung herangezogenen Stellen unterschiedlich changiert.

Intakte überkommene Bereiche des ursprünglichen Fassungsträgers sollten erhalten, gesichert und in neu zu verputzende Oberflächen integriert werden, Neueinputzungen sollten analog des Bestandes ausgeführt, einzelne Bereiche der Architekturgliederung (v.a. Architrav- / Friesgestaltung) müssten rekonstruiert werden.

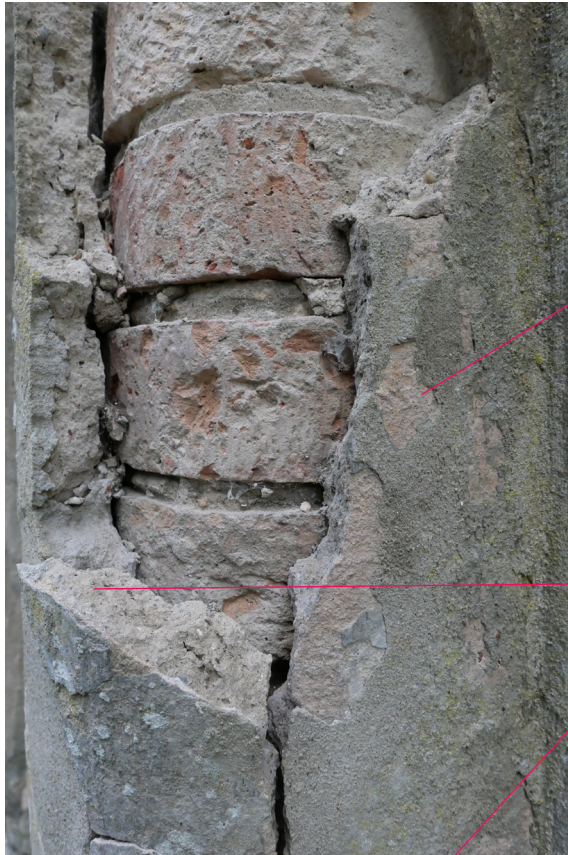
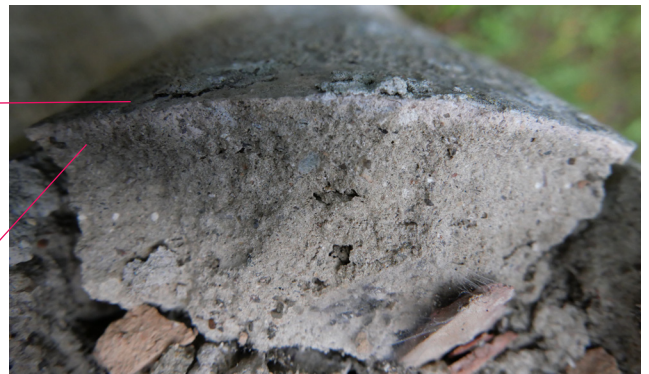
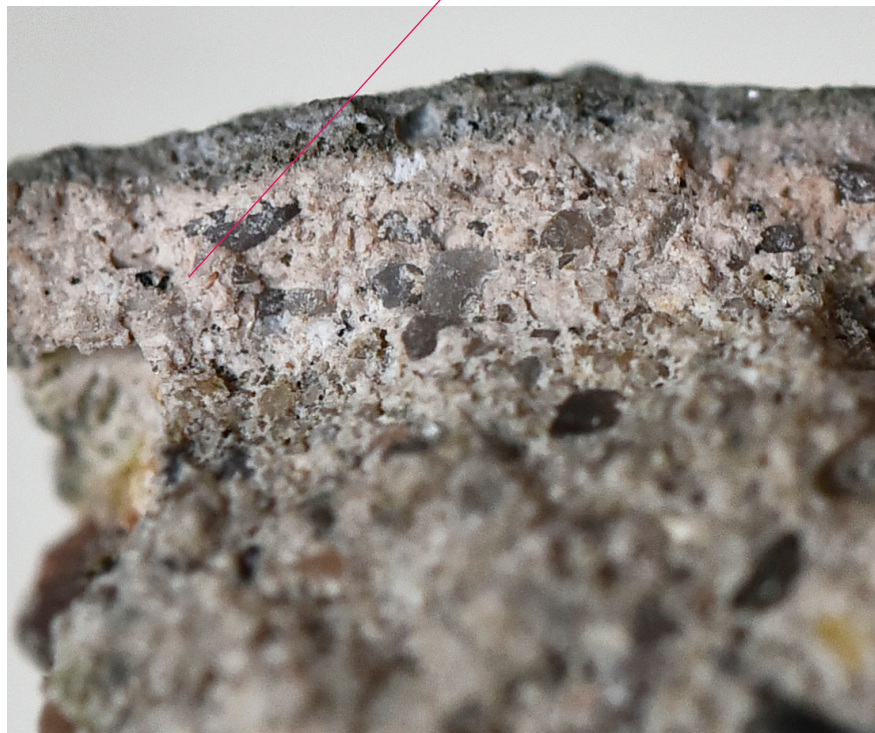
Detail aus Abbildung vorherige Seite:  
unter der grauen Sichtfassung eindeutig zu erkennen  
die weiße, rötlich gebrochene Erstfassung.

Abb. rechts oben: im Querschnitt des Putzfragments  
erkennbar eine „hellrosa“ erscheinende dünne Schicht.  
Abb. unten: Makro-Aufnahme des Fragments mit deut-  
lich erkennbarer, augenscheinlich mineralisch gebunde-  
ner Fassungsschicht („rosa“). Darüber liegen zwei graue  
Schichten (Überfassungsschichten).

Als Erstfassung für das Bärenator wird ein ocker rötlich  
gebrochenes Weiß angenommen, ausgeführt vermut-  
lich als mineralische Schlämme (verhältnismäßig dicke  
Fassungsschicht).

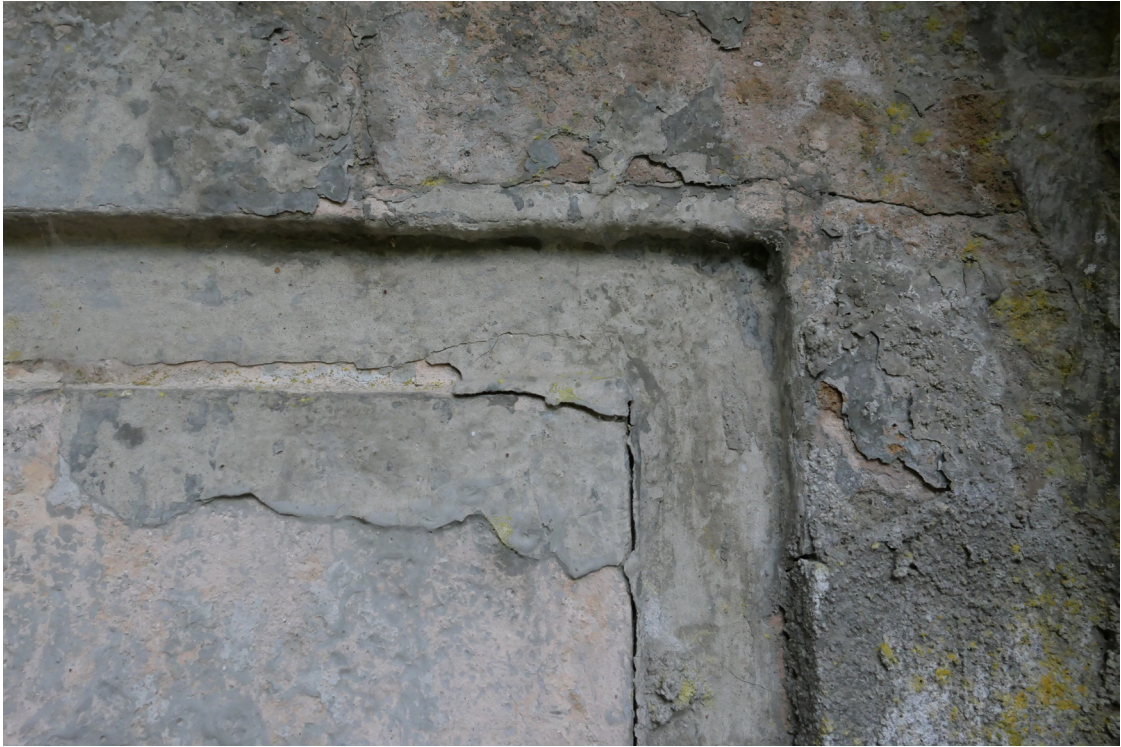
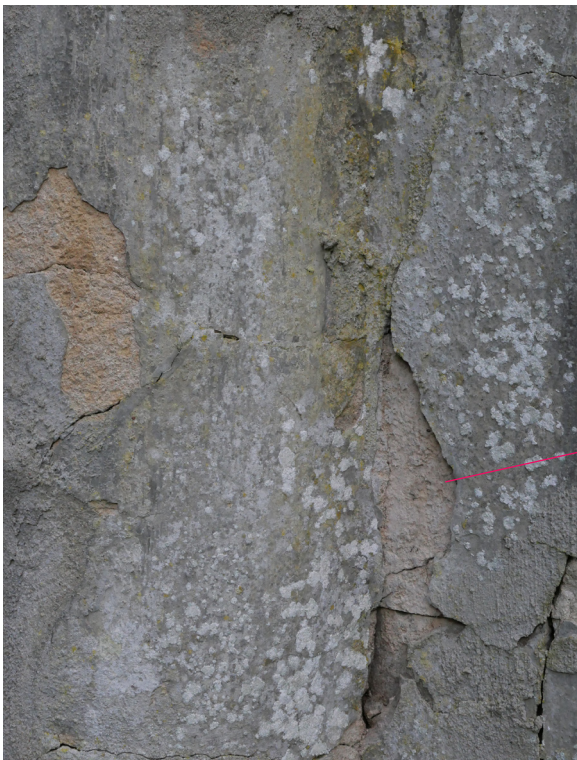
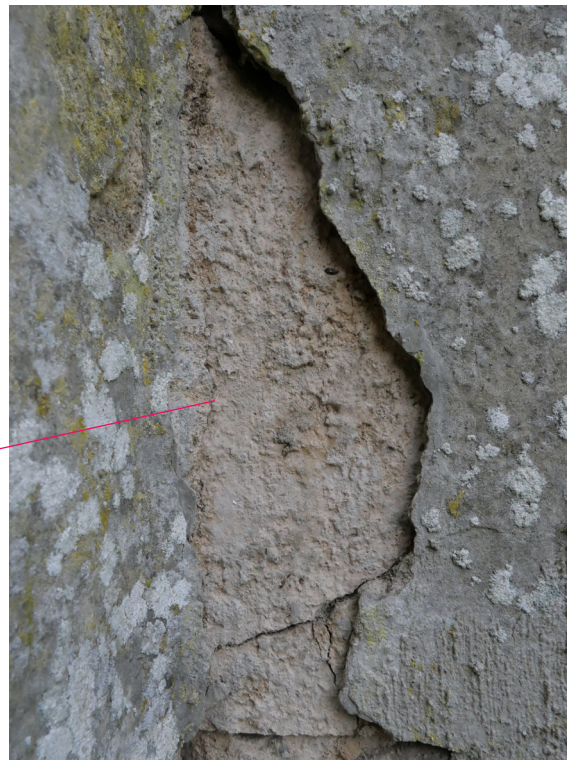
An verschiedenen Stellen Befunde für Erstfassung der Pfeiler, die jeweils unterschiedlich erscheinen - stellenweise weißlich (Abb. oben), stellenweise ocker gelblich (Abb. unten links) und dann wieder grau (Abb. unten rechts).

Während der Bearbeitung der Pfeiler, die von einem Restaurator mit nachweisbarer Erfahrung in der Beton- bzw. Zementrestaurierung ausgeführt werden sollte, sollten Referenzflächen der Erstfassung (beispielsweise auf der Rückseite des linken Pfeilers) stehen gelassen und in die Neufassung integriert werden. Vor der Neufassung, die, wie ursprünglich, als mineralische Schlämme im Farbton der lokalisierten Erstfassung auszuführen empfohlen wird, sollten unbedingt Material- und Farbmuster angelegt und abgestimmt werden.

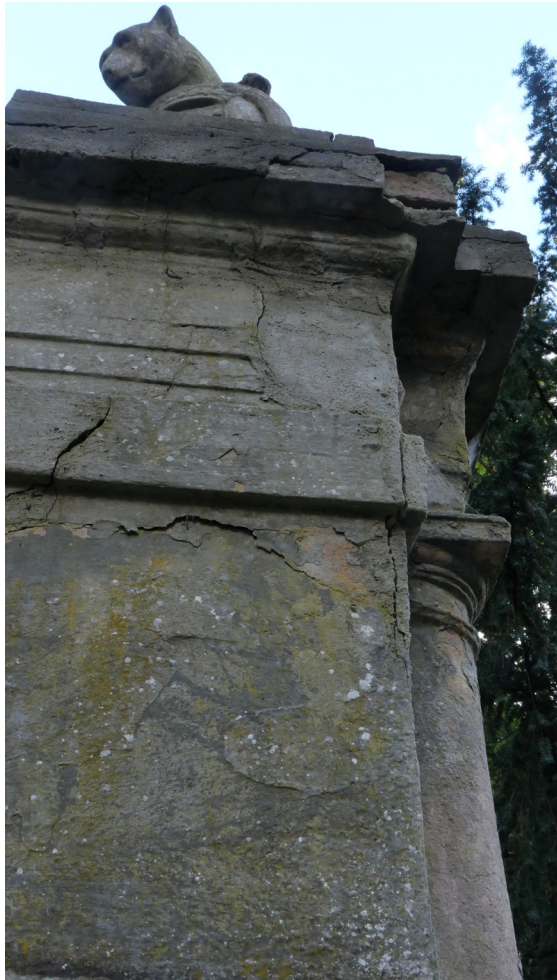
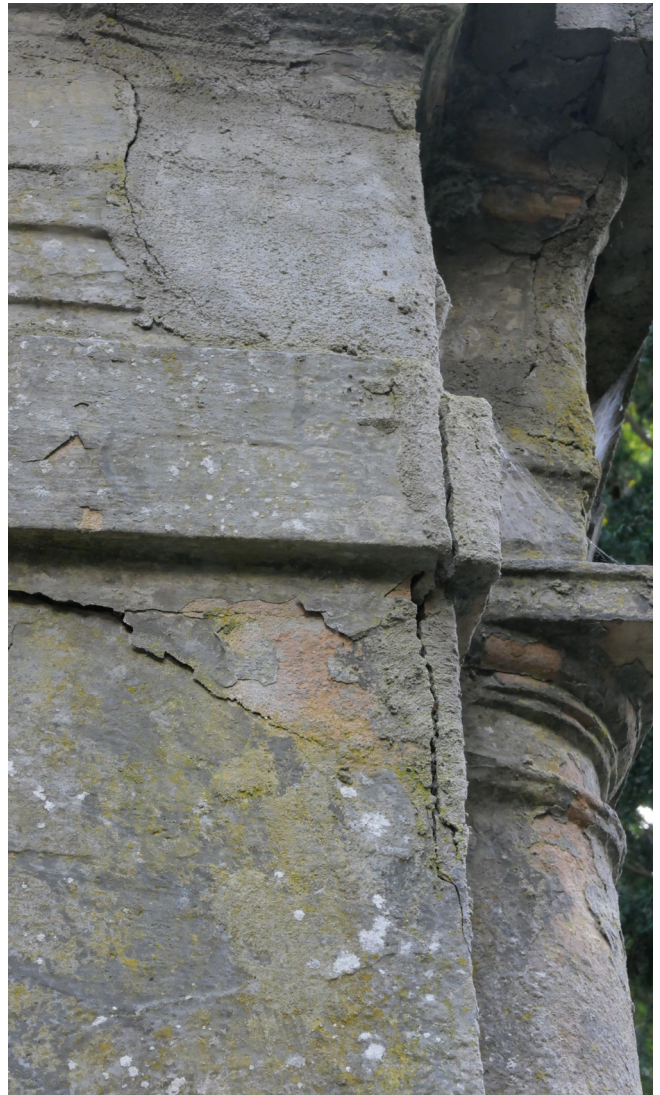
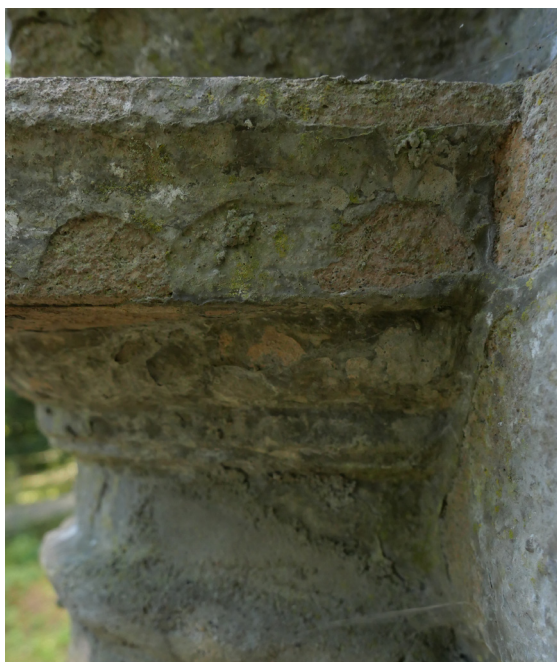
Die beschriebenen Fassungsbefunde konnten für alle Bauteile des Tores (jeweils Vorder- und Rückseite) erhoben werden, eine farbliche Absetzung einzelner Architekturteile kann bisher ausgeschlossen werden, lediglich die Bärenfiguren müssten einer gesonderten Fassungsanalyse unterzogen werden (konnten derzeit nicht erreicht werden).

Ocker rötlich gebrochenes weißliche („rosa“) Fassungsbefunde an Säulenschaft und -kapitell sowie im Friesbereich.

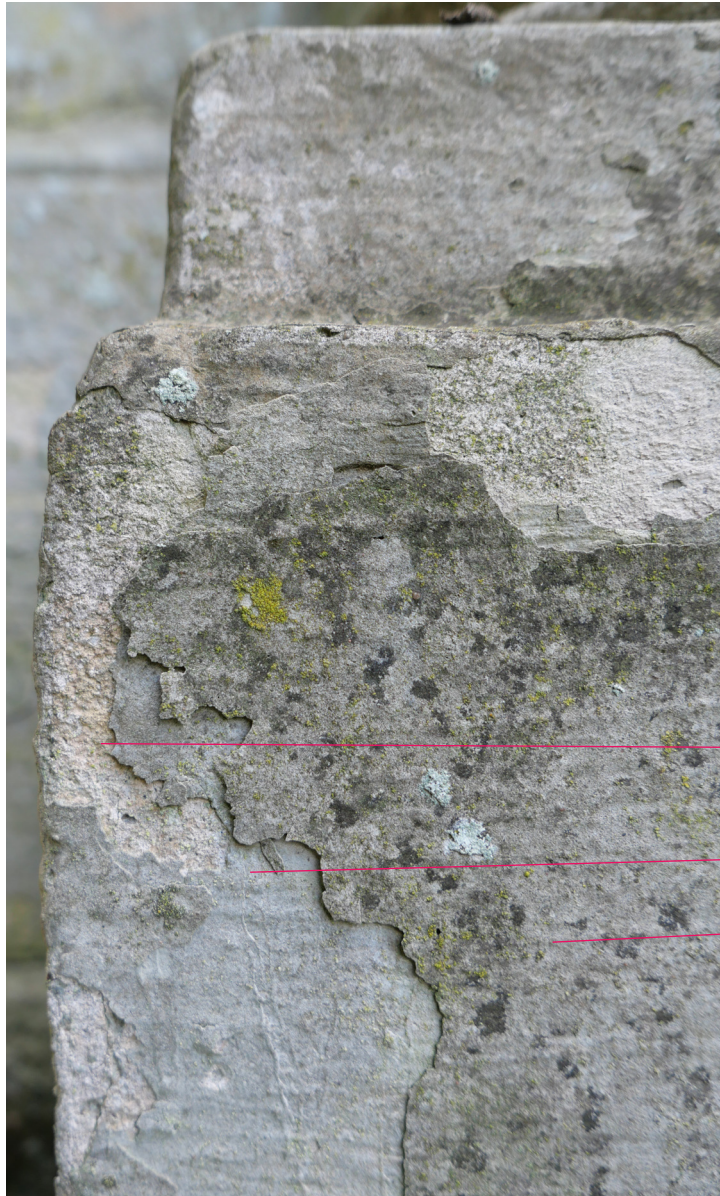
Fassungsstratigraphie:  
auf Zementputz

- 1 weiß, ocker rötlich gebrochen („rosa“)
- 2 grau, hell
- 3 grau, hell

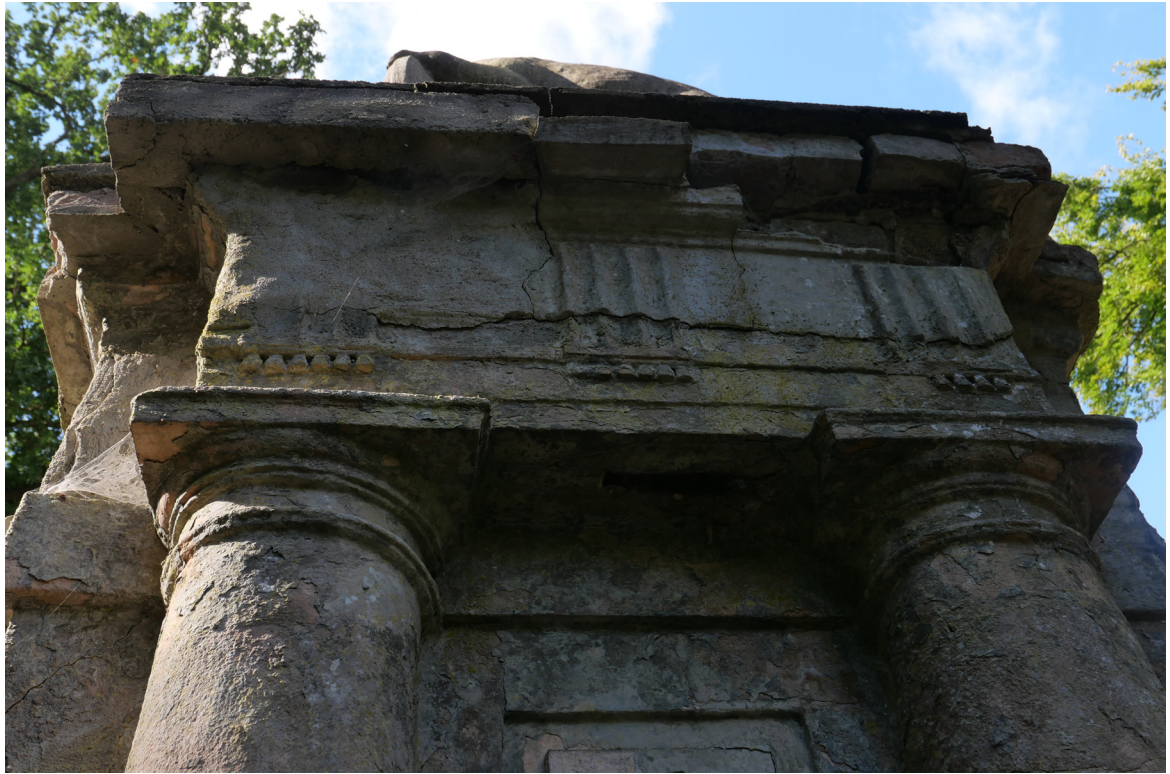
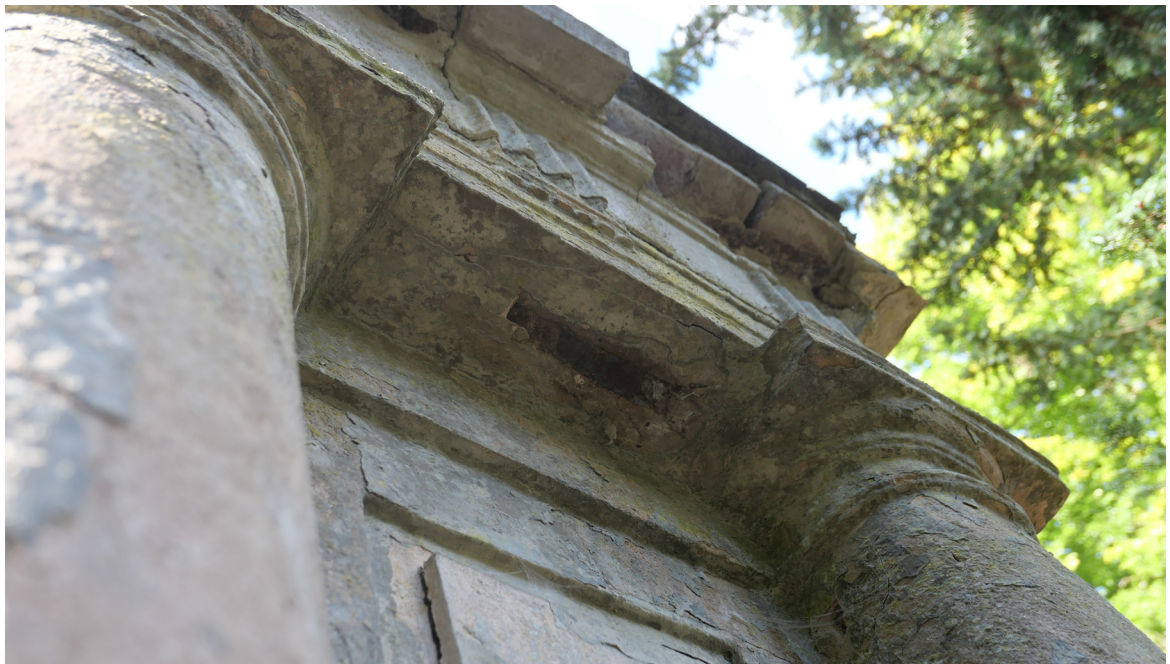
| | | DETAIL<br>aufgerostetes Eisen | |

Im Zuge der Untersuchung wurde im Architravbereich der Rückseite des linken Pfeilers ein Putzfragment geborgen. Darunter liegt ein rostender Eisenanker, der aufgrund der Volumenzunahme durch die Korrosion zum Absprengen des Putzes geführt hat. Vor allem im oberen Pfeilerbereich ist für beide Pfeiler das Vorhandensein weiterer korrodierter Eisen anzunehmen, betrachtet man das umfangreiche Schadensbild der Oberflächen.
